*RELAZIONE INTERVENTO DI SAGGIATURE
IN PALAZZO CENTI
A L'AQUILA*

L'Aquila 8 ottobre 2012.

*Eseguito dalla ditta
PALEONOVA di Giada Mattia
P.IVA 01425980669
Tel. 348 7945003*

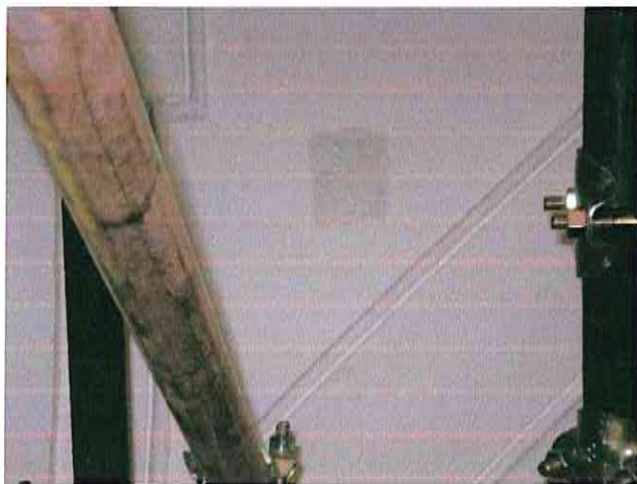
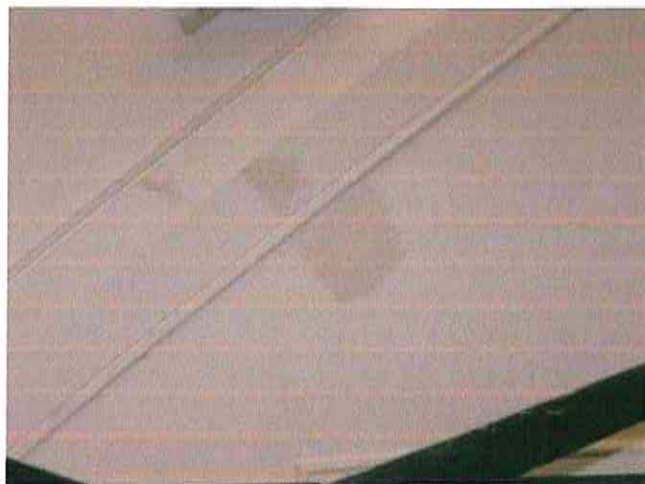
Per quanto riguarda il piano terra non abbiamo trovato nulla di interessante. Abbiamo saggiato anche le volte con stucchi ma senza trovare alcuna traccia di vecchi decori o cromie originali.

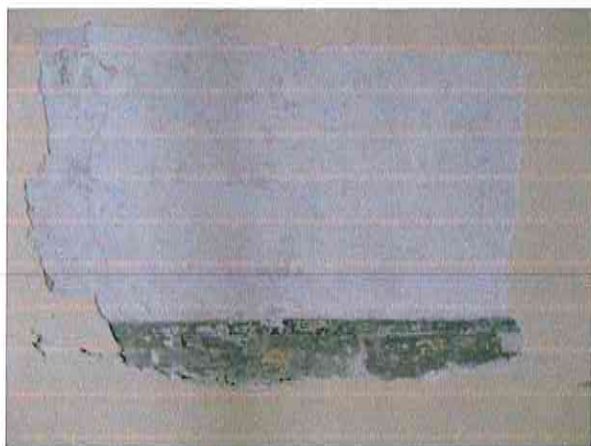
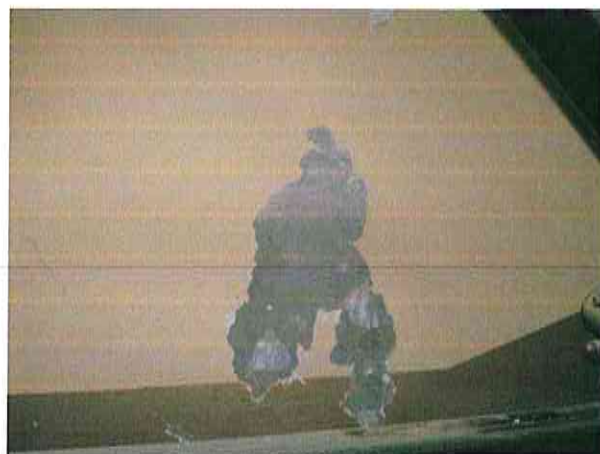
Sulla scala invece abbiamo trovato la precedente impostazione di partizioni geometriche e cromie non originali ma forse più vicine ad esse.

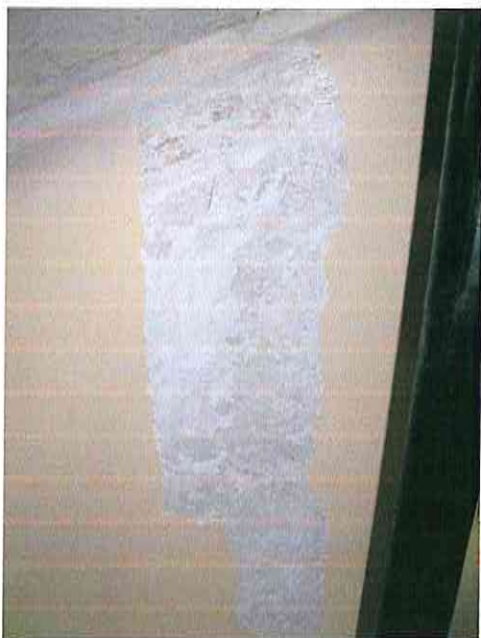
5

Una parte della balaustra in pietra è stata coperta da strati di pitture che andrebbero chiaramente rimossi.

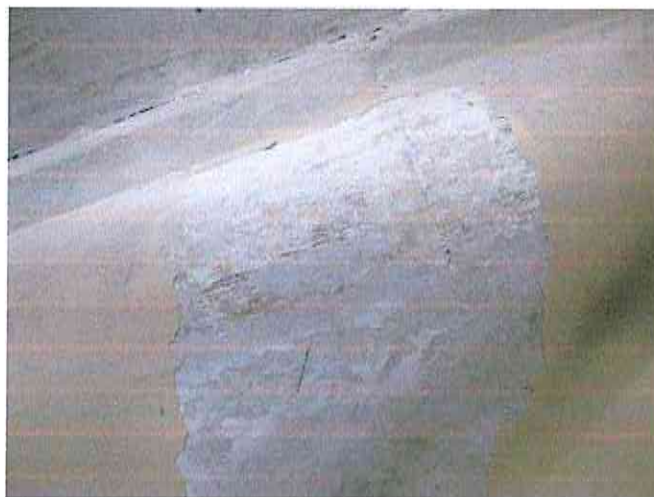
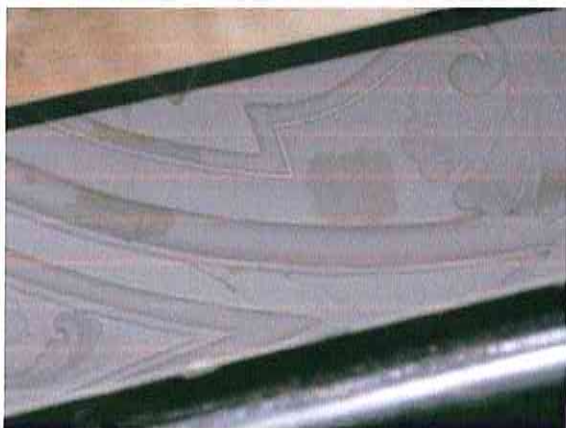
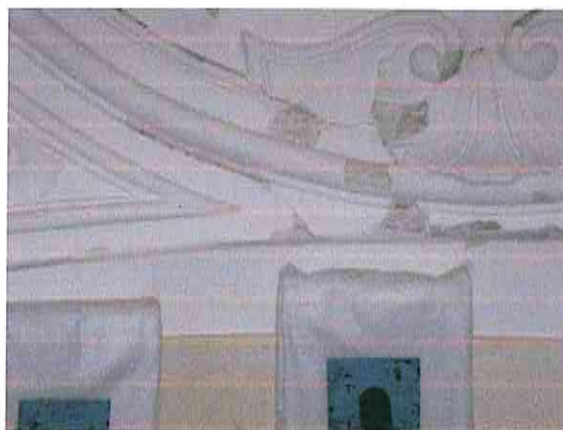
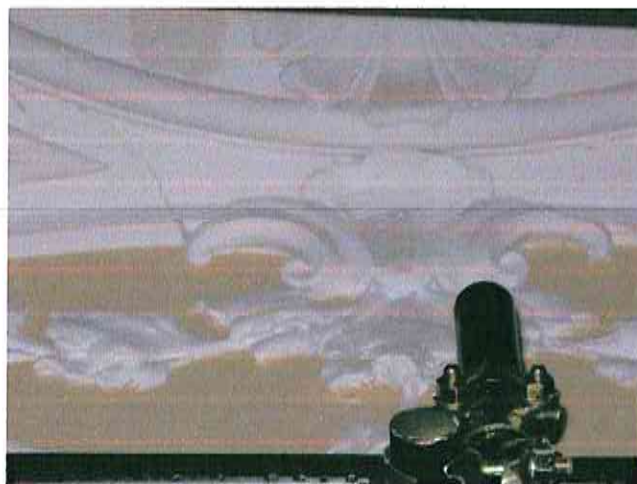
Sulle volte della scala invece non abbiamo trovato nessuna cromia originale.

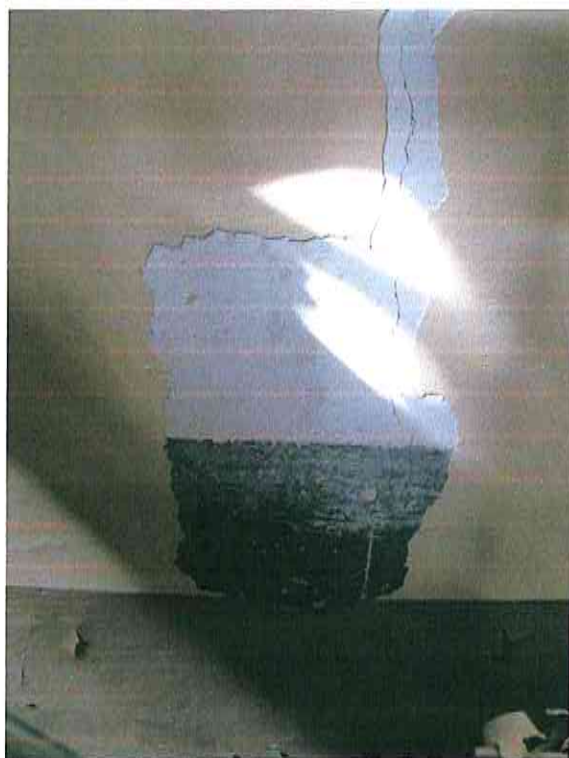
10

Nel primo piano abbiamo trovato sotto vari strati di ridipinture l'impostazione di varie decorazioni alcune probabilmente originali ed altre relative ad interventi successivi contemporanee a quelle della scala.

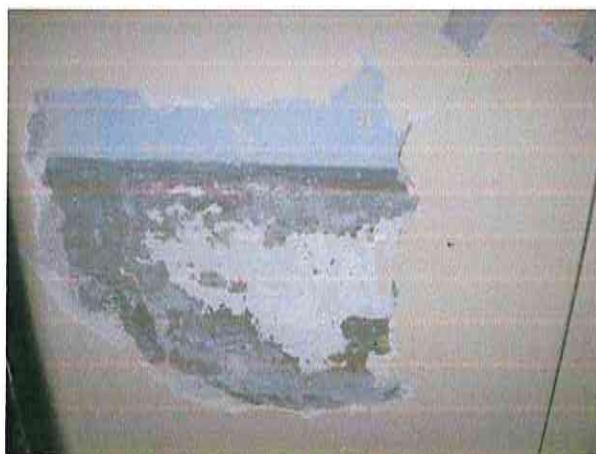
11

Sul corridoio del primo piano si ritrovano infatti gli stessi colori della scala.

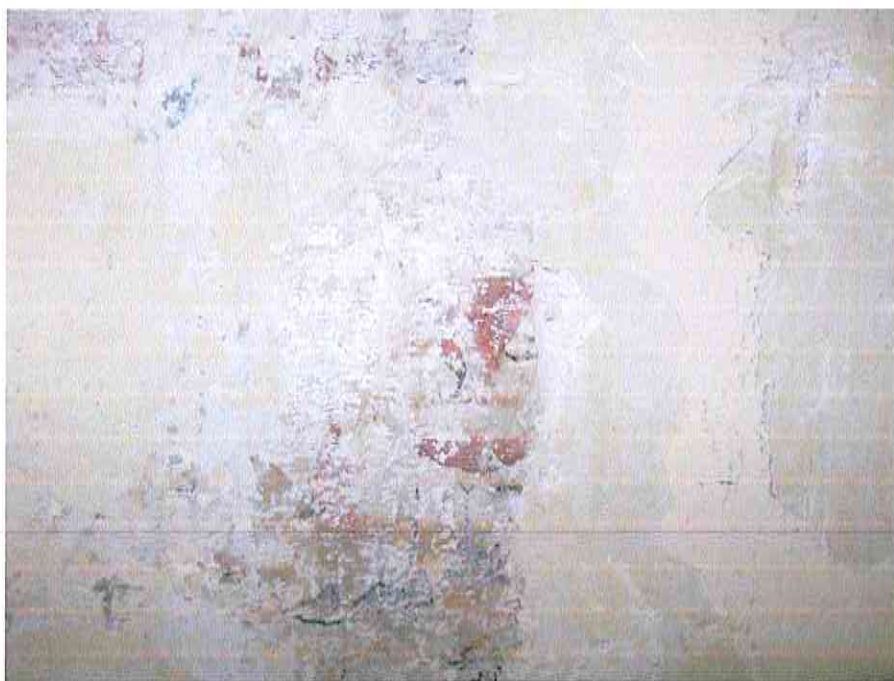
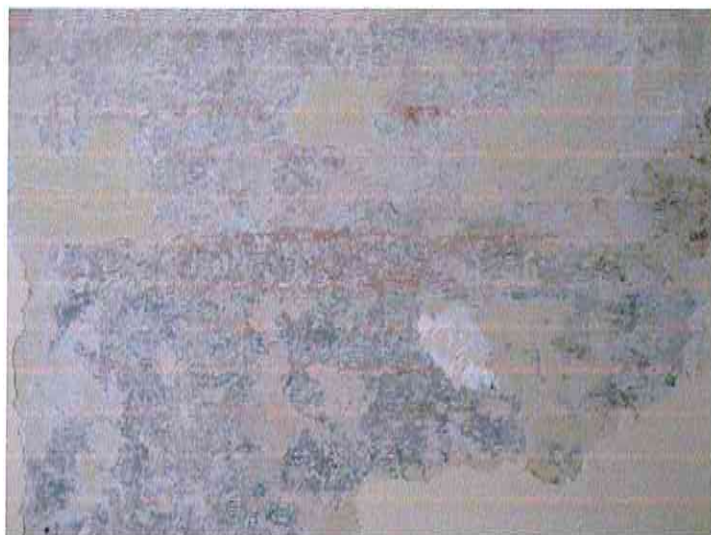
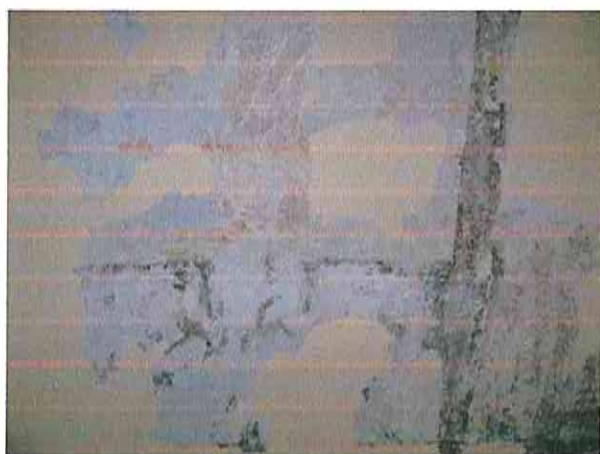
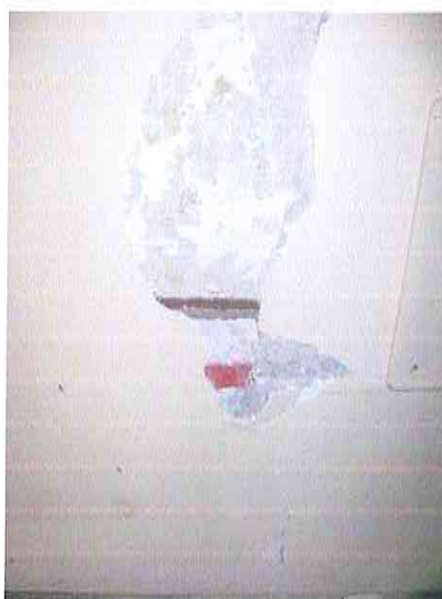
In alcune piccole porzioni del corridoio però escono fuori alcune fragili tracce dei decori originali molto più ricche e di cromie diverse rispetto a quelle attuali.

Queste foto sono relative al corridoio del primo piano e sono le uniche che possono dare una parziale idea di come fosse ricca la decorazione originale. Anche se abbiamo trovato delle porzioni di decori la loro riproposizione sarebbe molto complessa vista la mancanza di elementi di continuità. Si potrebbe comunque optare per una riproposizione parziale quanto meno affine per cromie. Le decorazioni parietali degli uffici del primo piano sono tutte chiaramente visibili anche se inevitabilmente compromesse dall'applicazione di colle per l'applicazione di stoffe di rivestimento.

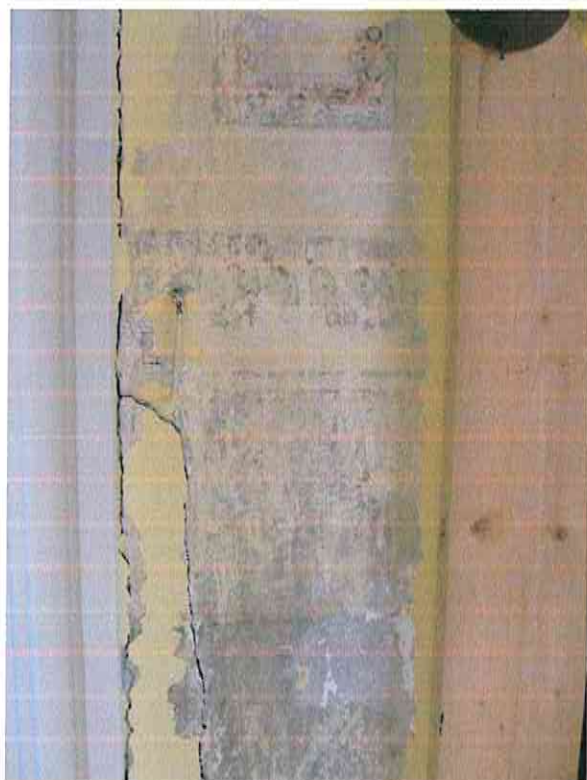
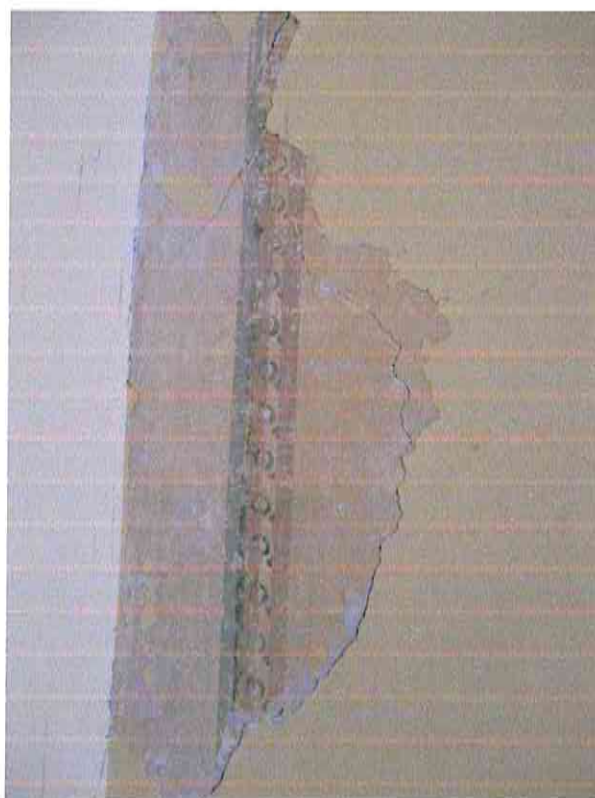
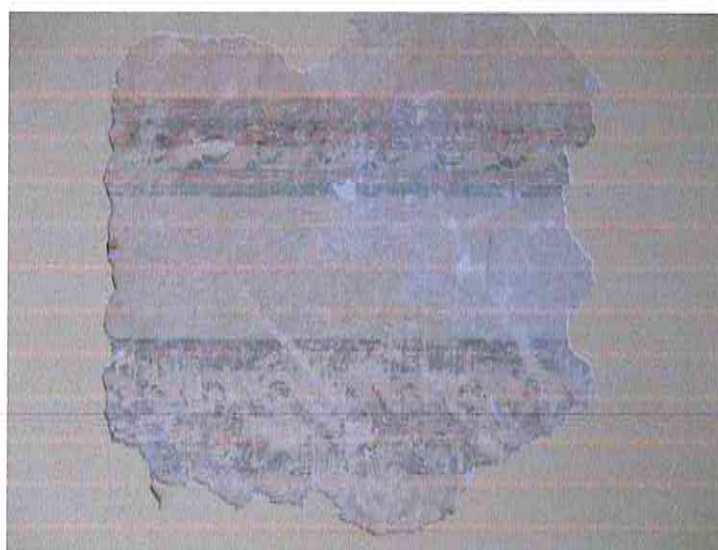
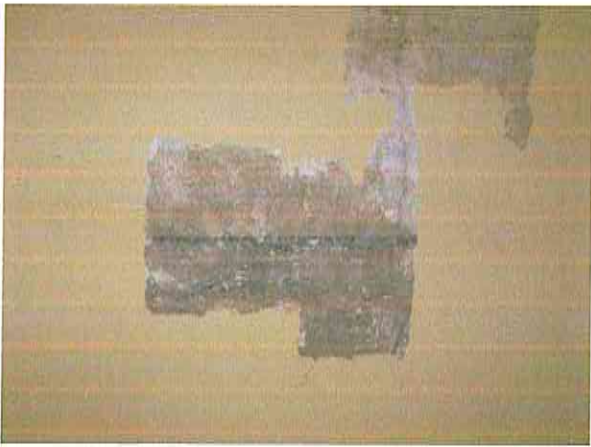
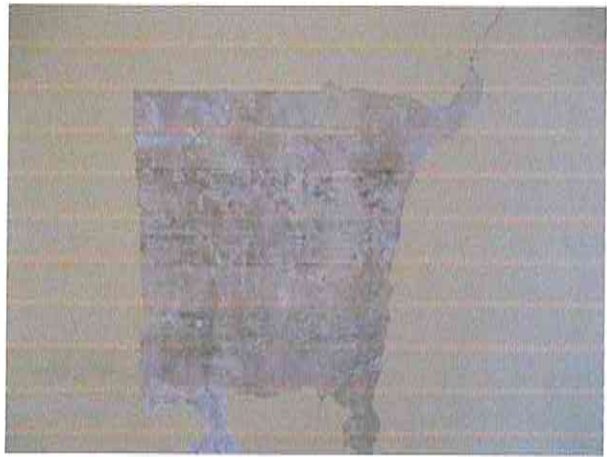
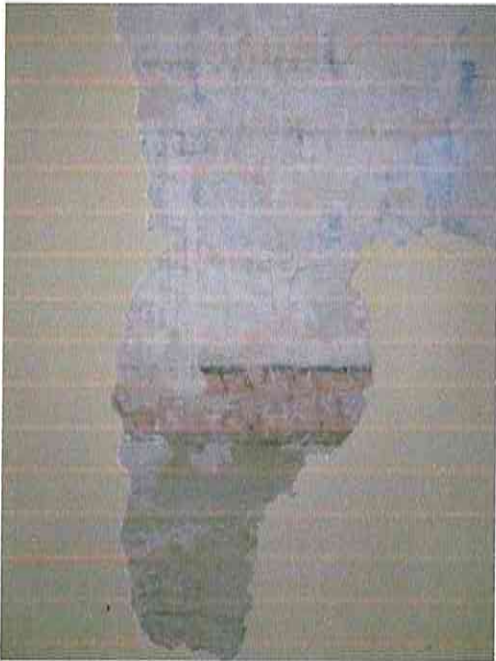
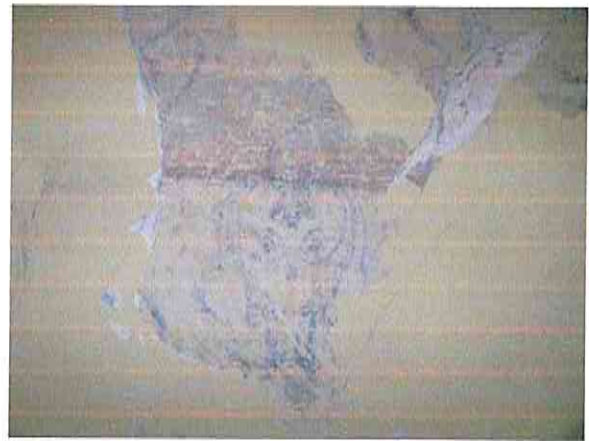
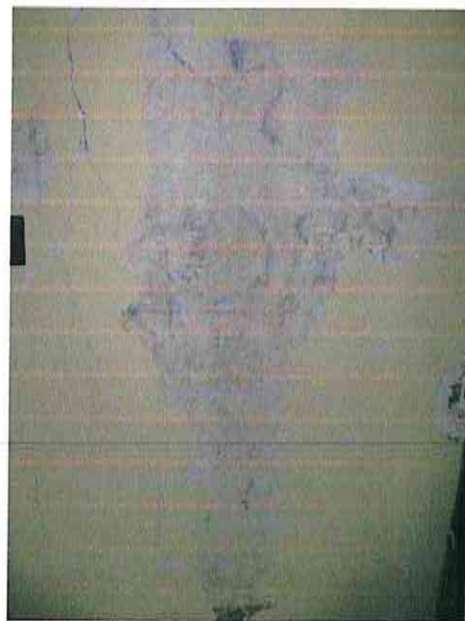
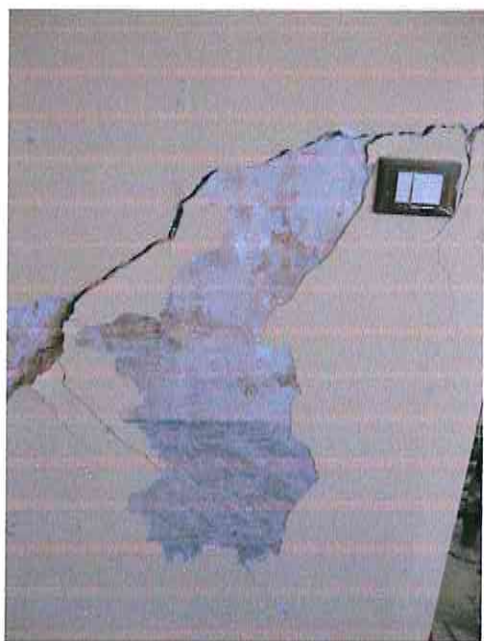
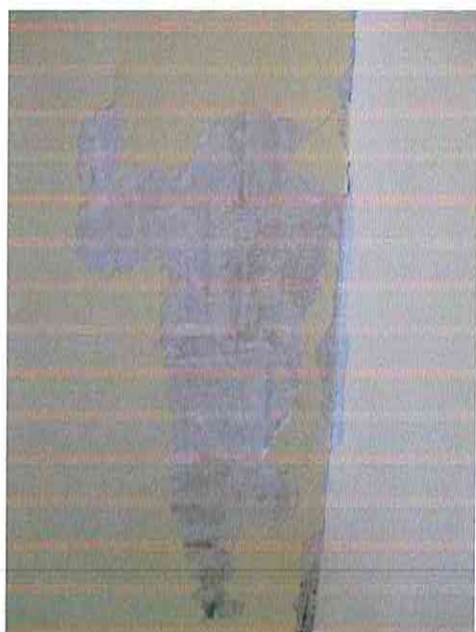
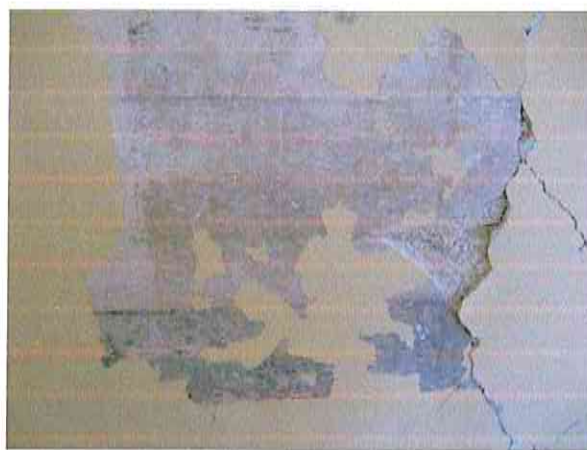
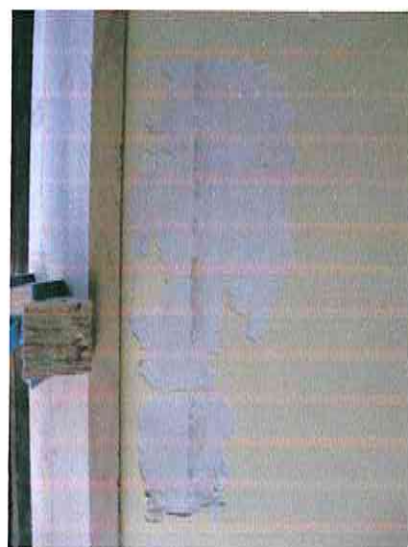
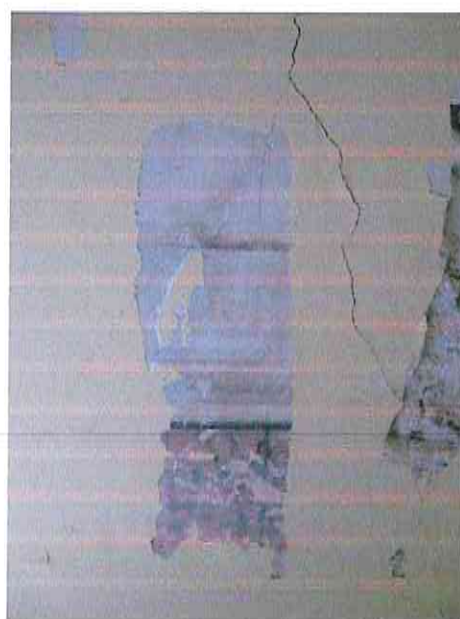
Nel secondo piano abbiamo ritrovato tutti i decori parietali sia negli uffici che nei corridoi, non tutti originali ma comunque facenti parte di un progetto decorativo.

Per quanto abbiamo potuto verificare in quasi tutti gli uffici sono presenti decori geometrici parietali che andrebbero comunque tenuti in considerazione per la scelta delle cromie da riproporre una volta eseguiti i lavori d restauro architettonico, se si decide di voler scartare l'ipotesi del completo rifacimento.

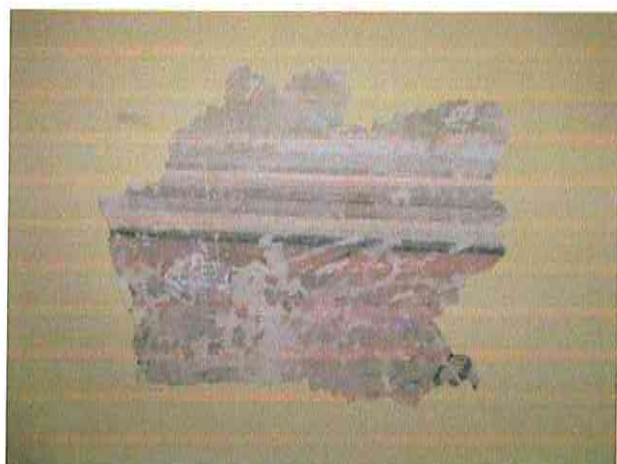
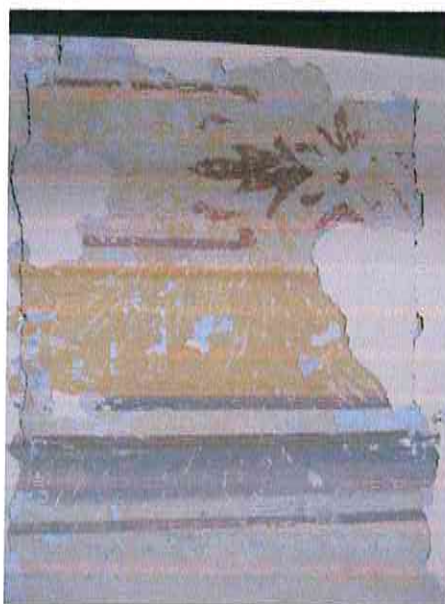
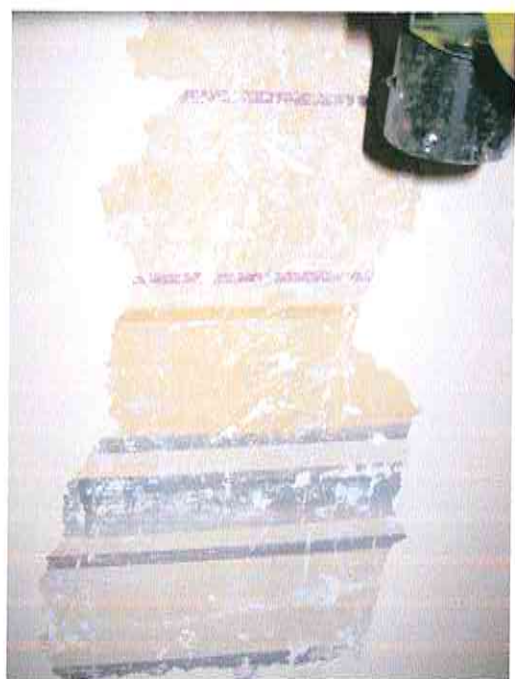
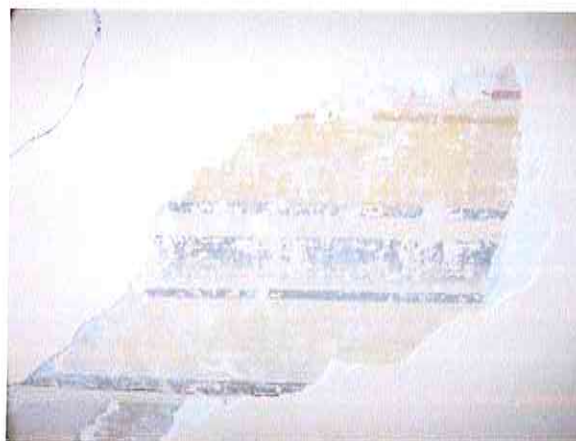
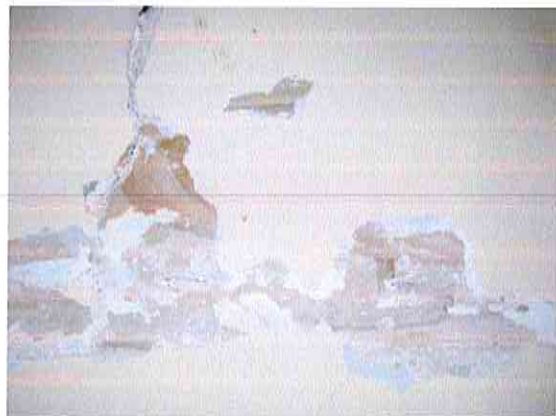
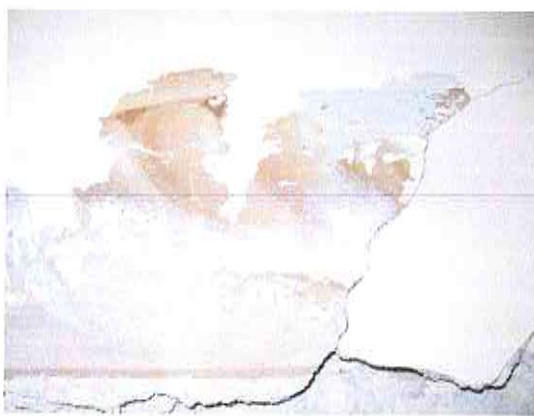
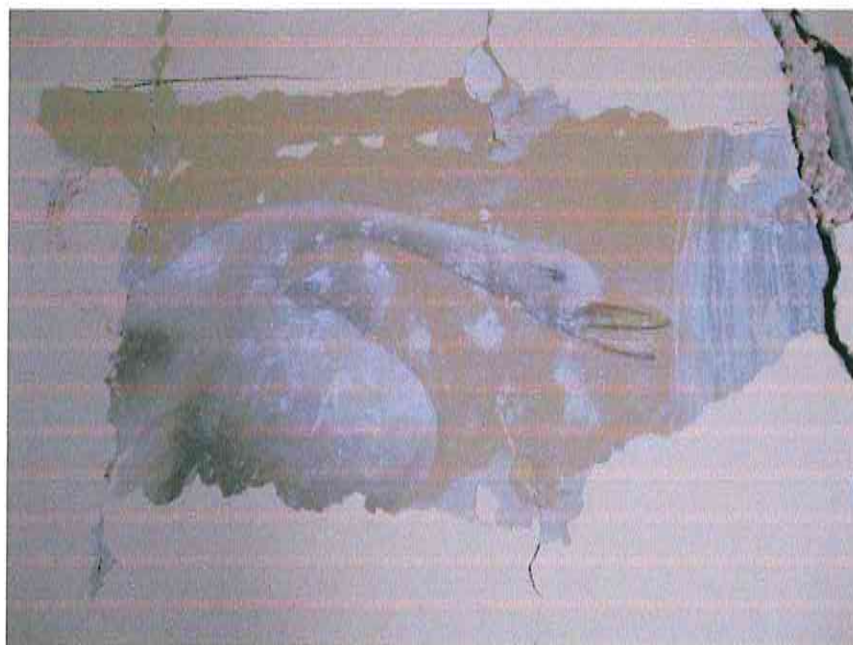
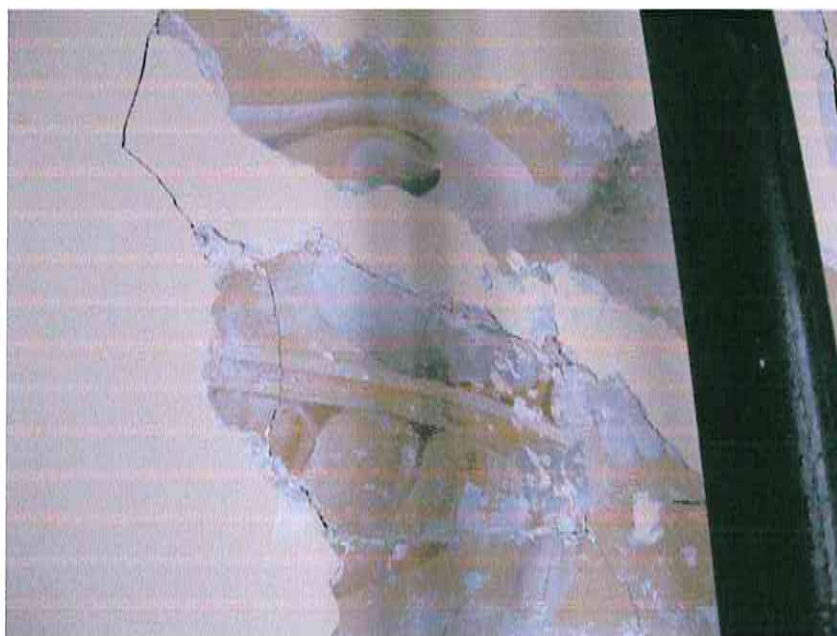
Nel corridoio secondario del secondo piano abbiamo trovato questa decorazione piuttosto recente, molto ricca di particolari completamente stravolta dal passaggio di tracce per gli impianti. Non sarebbe impossibile pensare ad un suo recupero ed eventuale riproposizione.

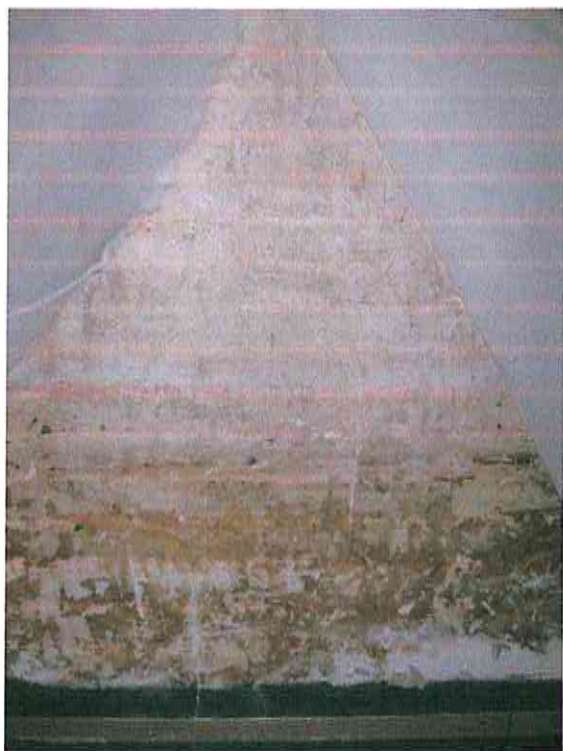
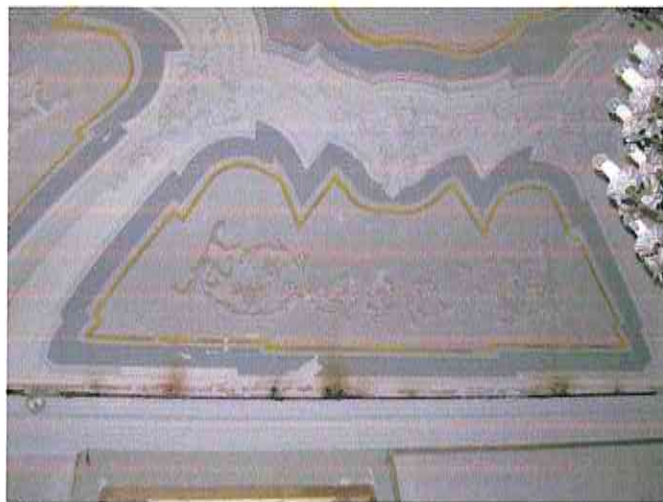
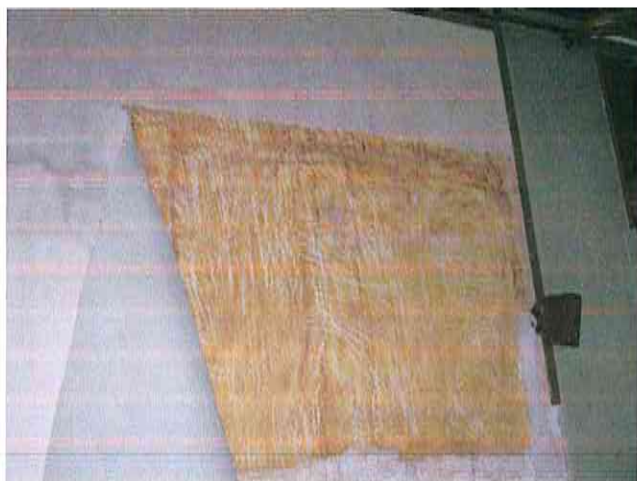
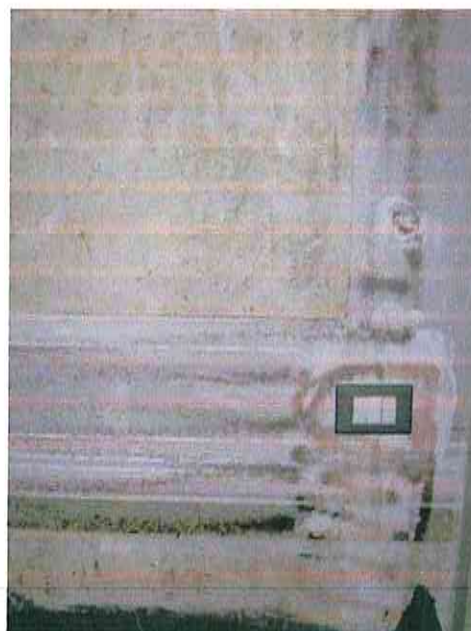
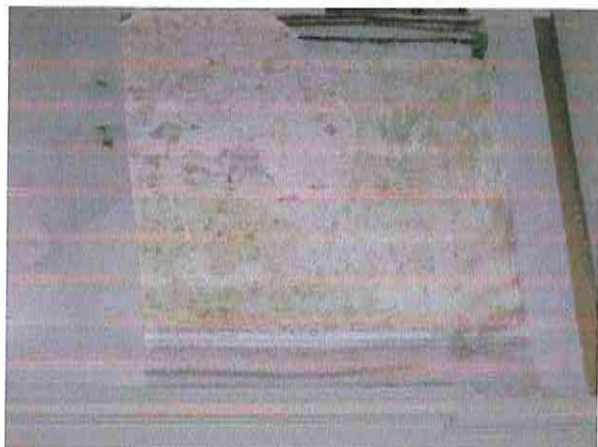
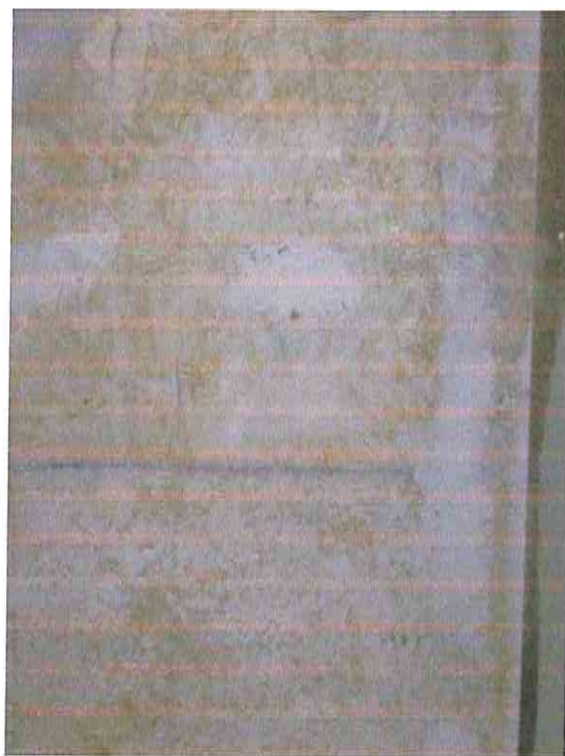
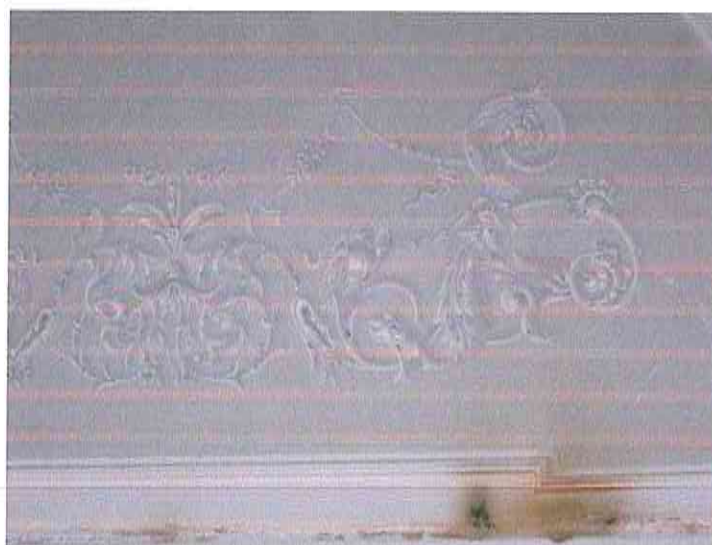
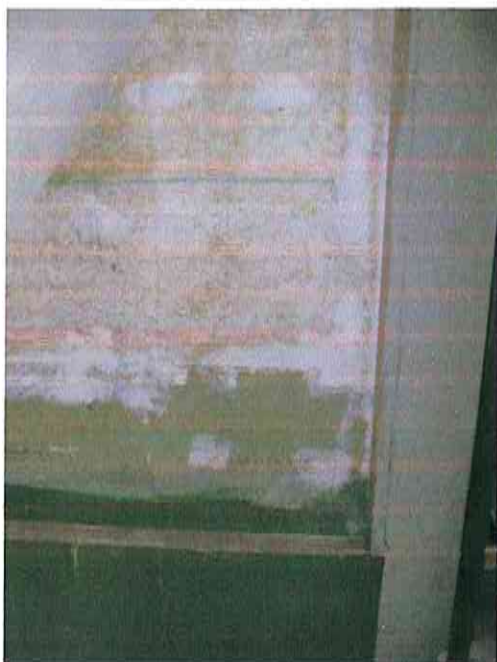
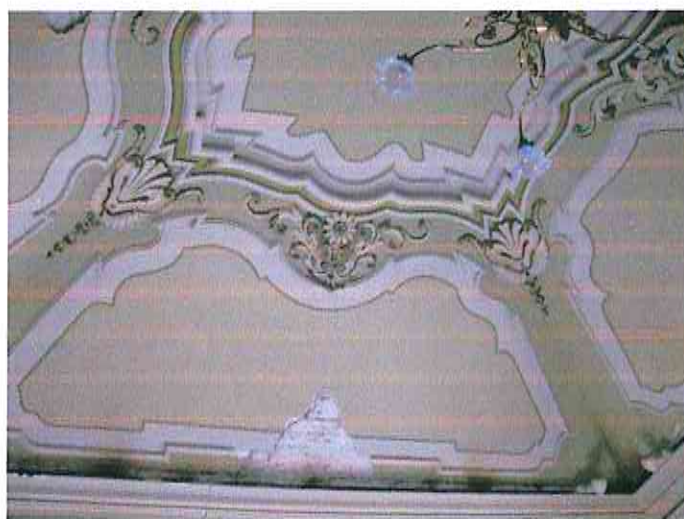
Di seguito inserisco le foto relative ai residui di decorazioni presenti nelle stanze del primo piano perfettamente visibili vista la rimozione delle stoffe dalle pareti. Come si potrà vedere i decori residui sono stati definitivamente resi irrecuperabili dall'applicazione di colle propedeutiche all'applicazione delle stoffe di rivestimento.

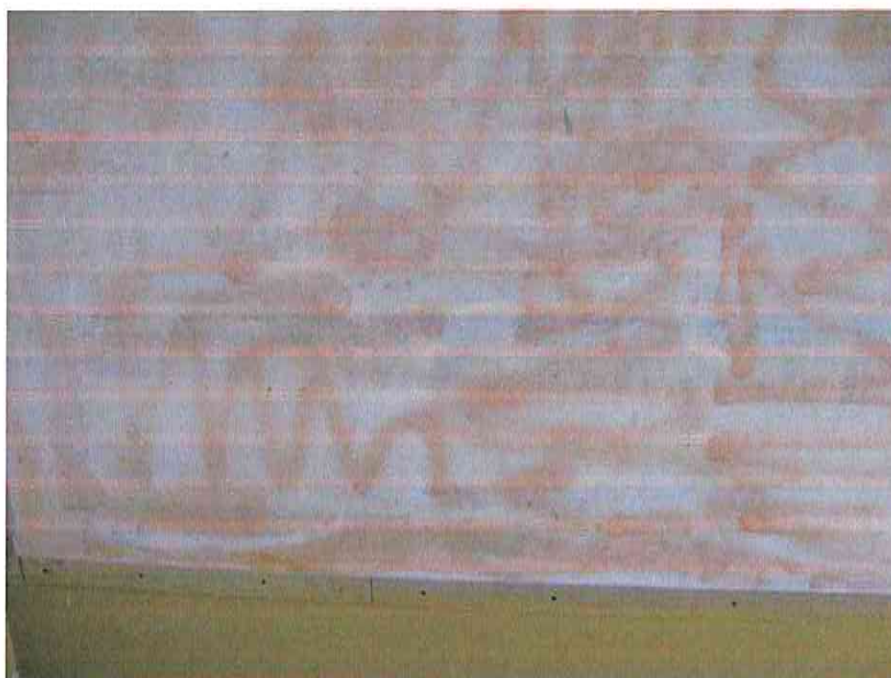
46

Da questa foto si riesce a vedere la modalità di applicazione della colla per l'adesione del tappetino di gommapiuma per le stoffe parietali.

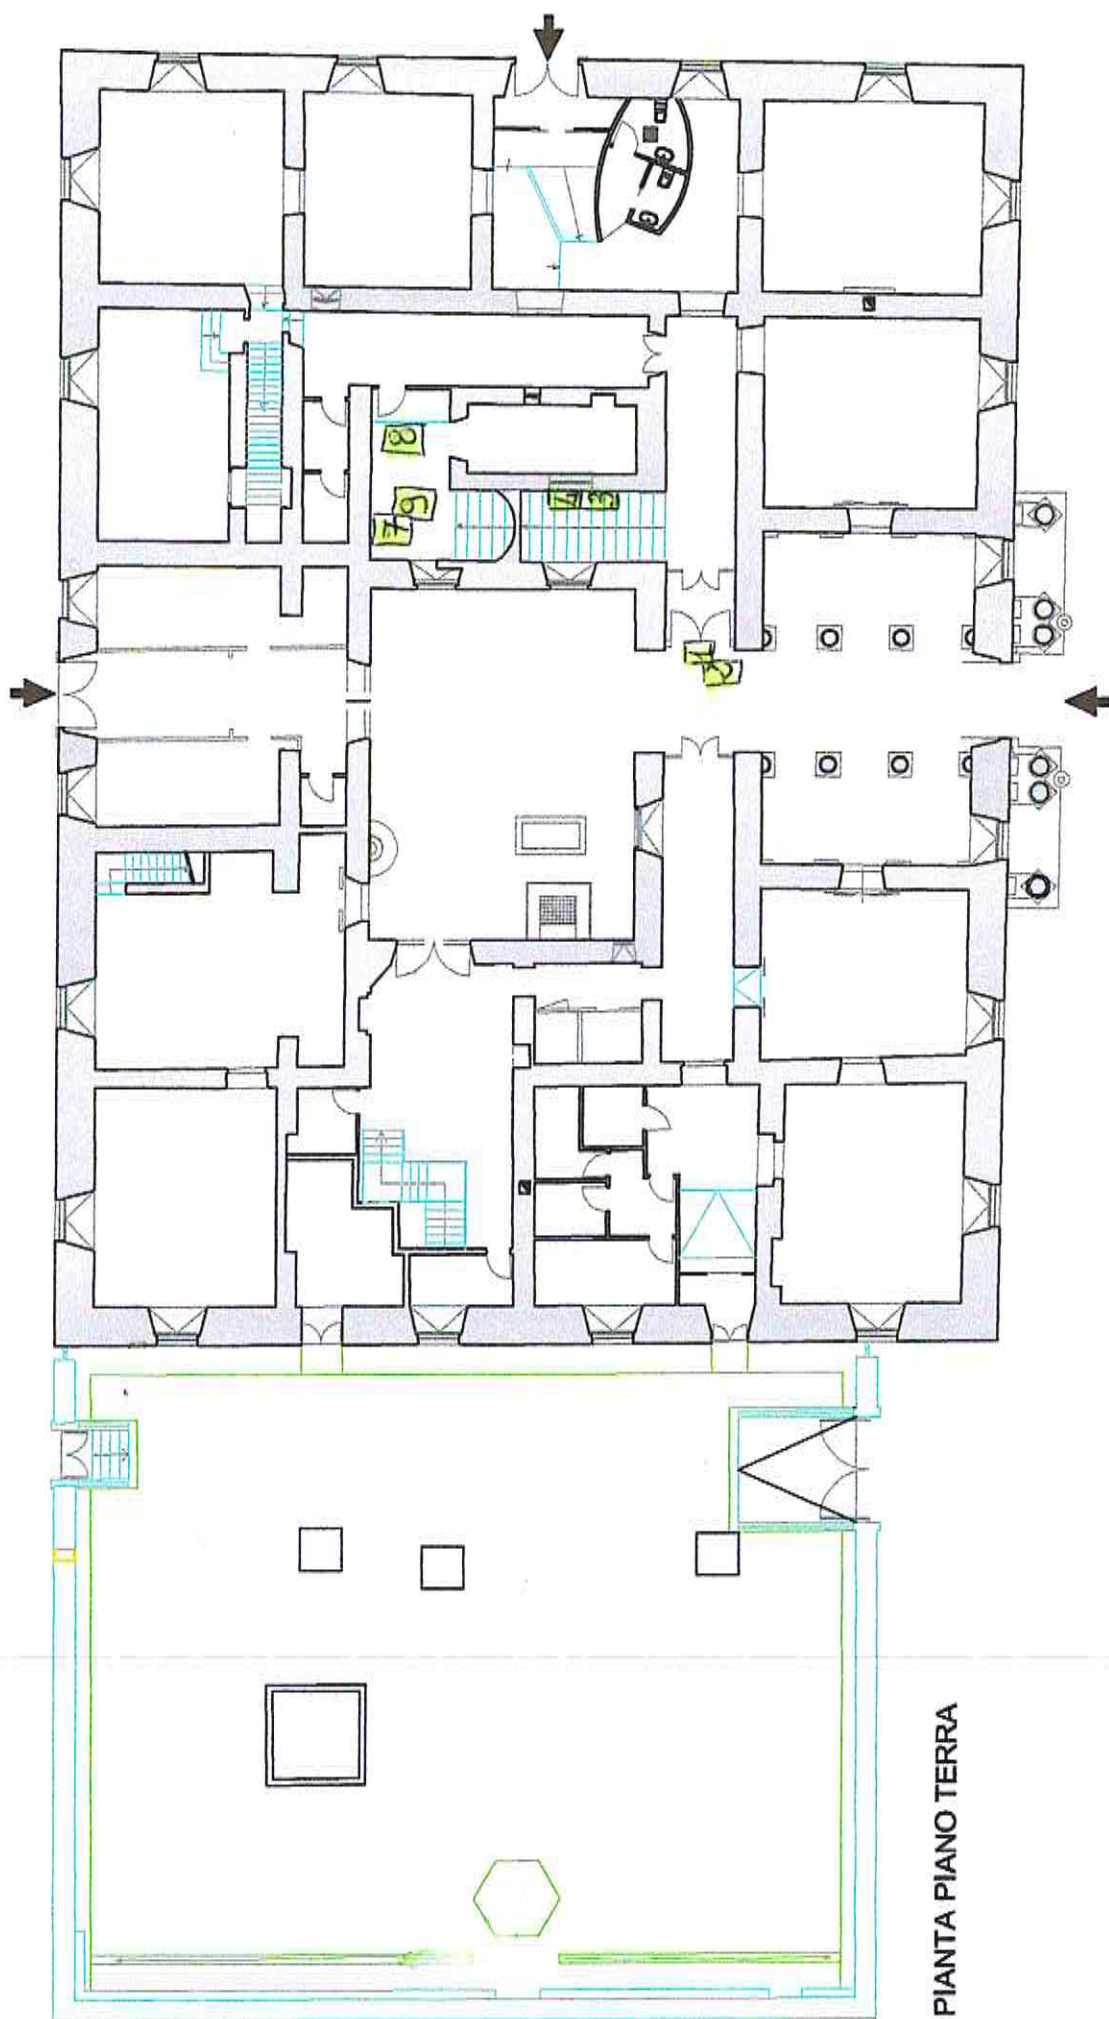
PIANTA PIANO TERRA

Alleghiamo alla documentazione fotografica un disegno esplicativo della partizione geometrica tipo, ricorrente in tutte le stanze del palazzo e la localizzazione delle foto sulle piante.
