*RELAZIONE INTERVENTO DI SAGGIATURE
IN PALAZZO CENTI
A L'AQUILA*

L'Aquila 8 ottobre 2012.

*Eseguito dalla ditta
PALEONOVA di Giada Mattia
P.IVA 01425980669
Tel. 348 7945003*

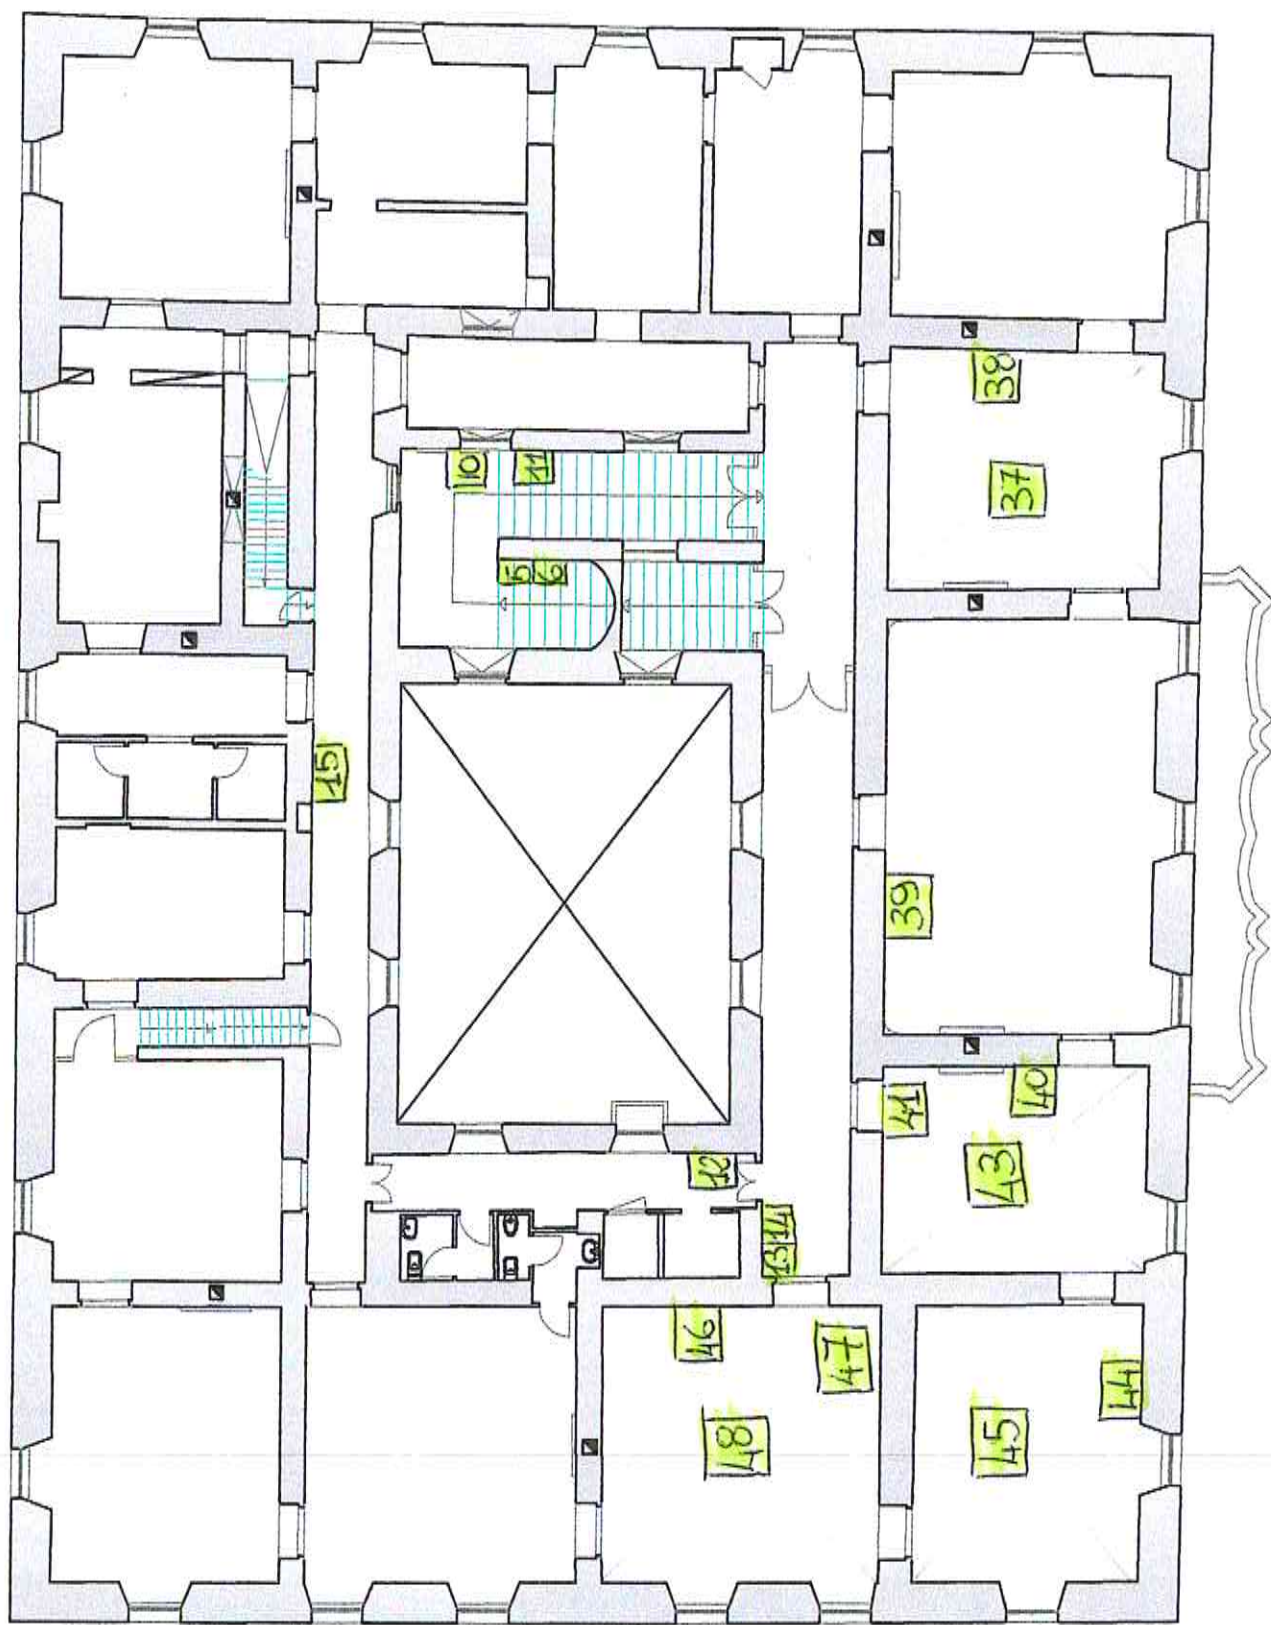
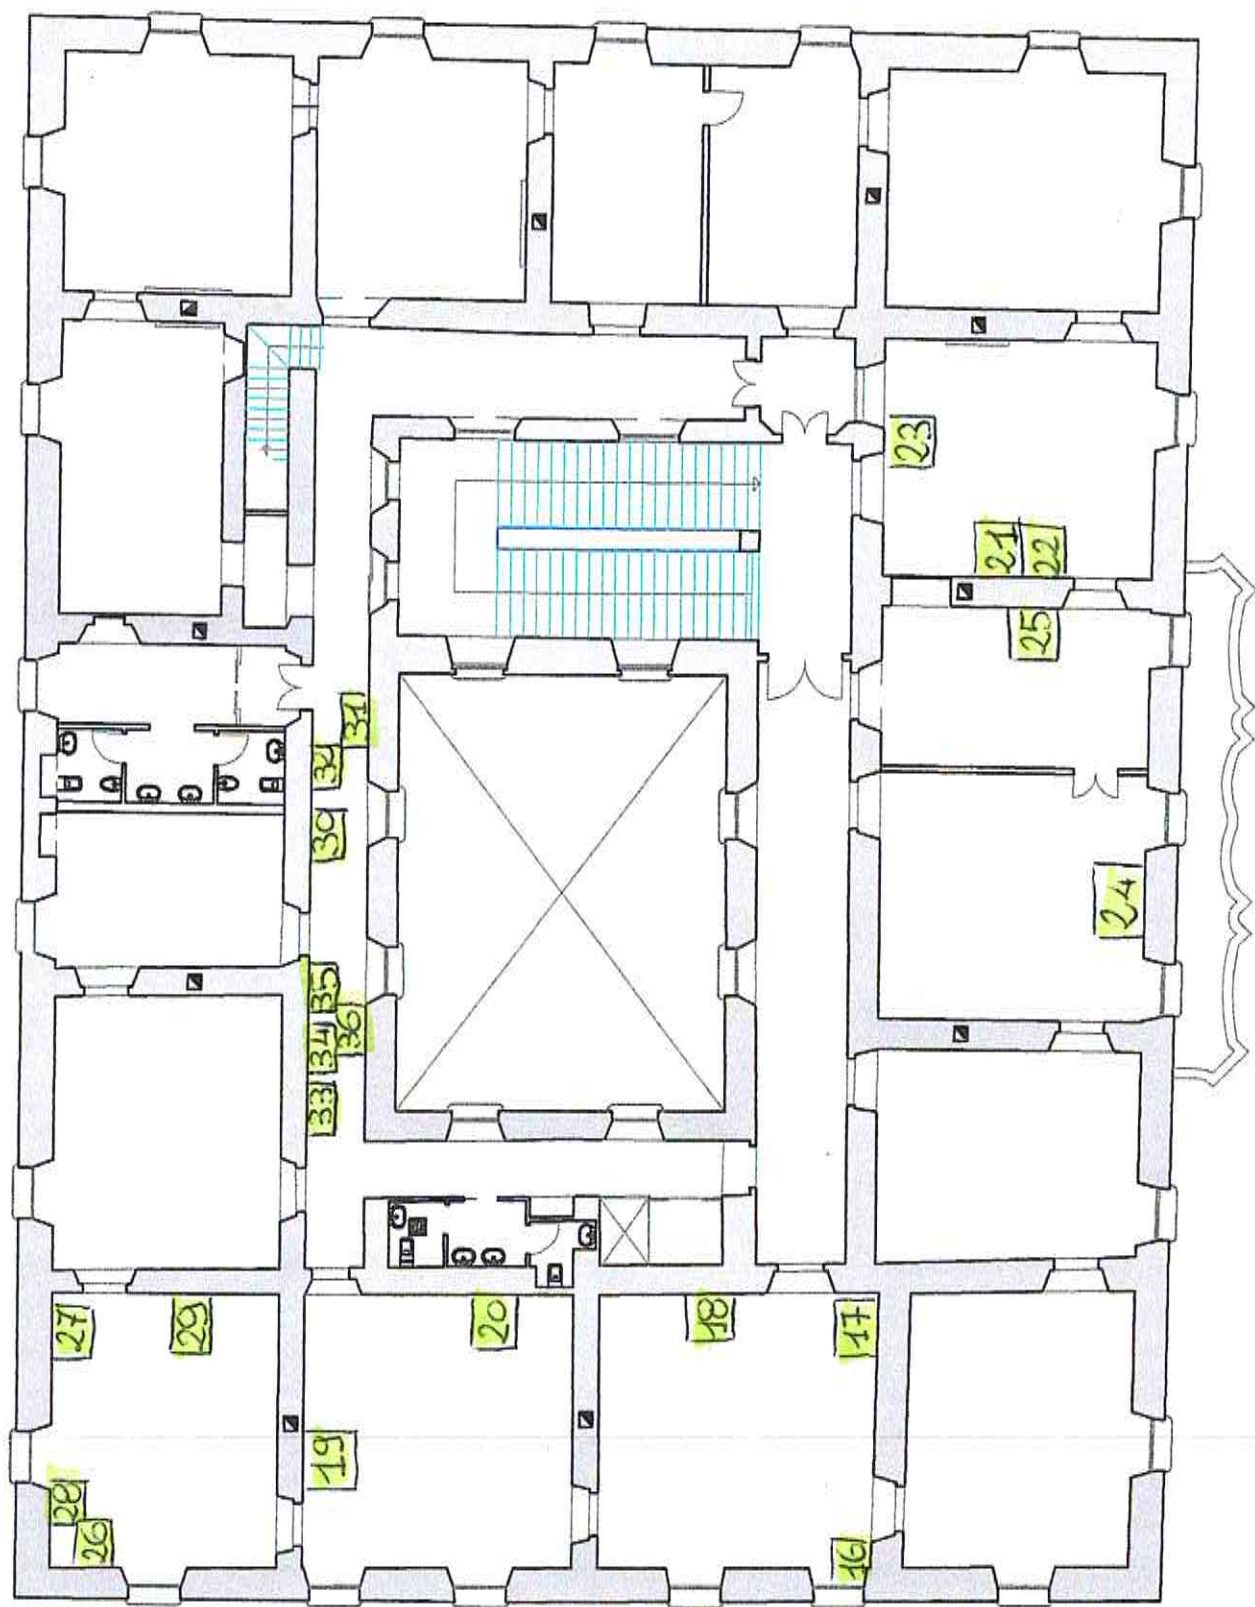
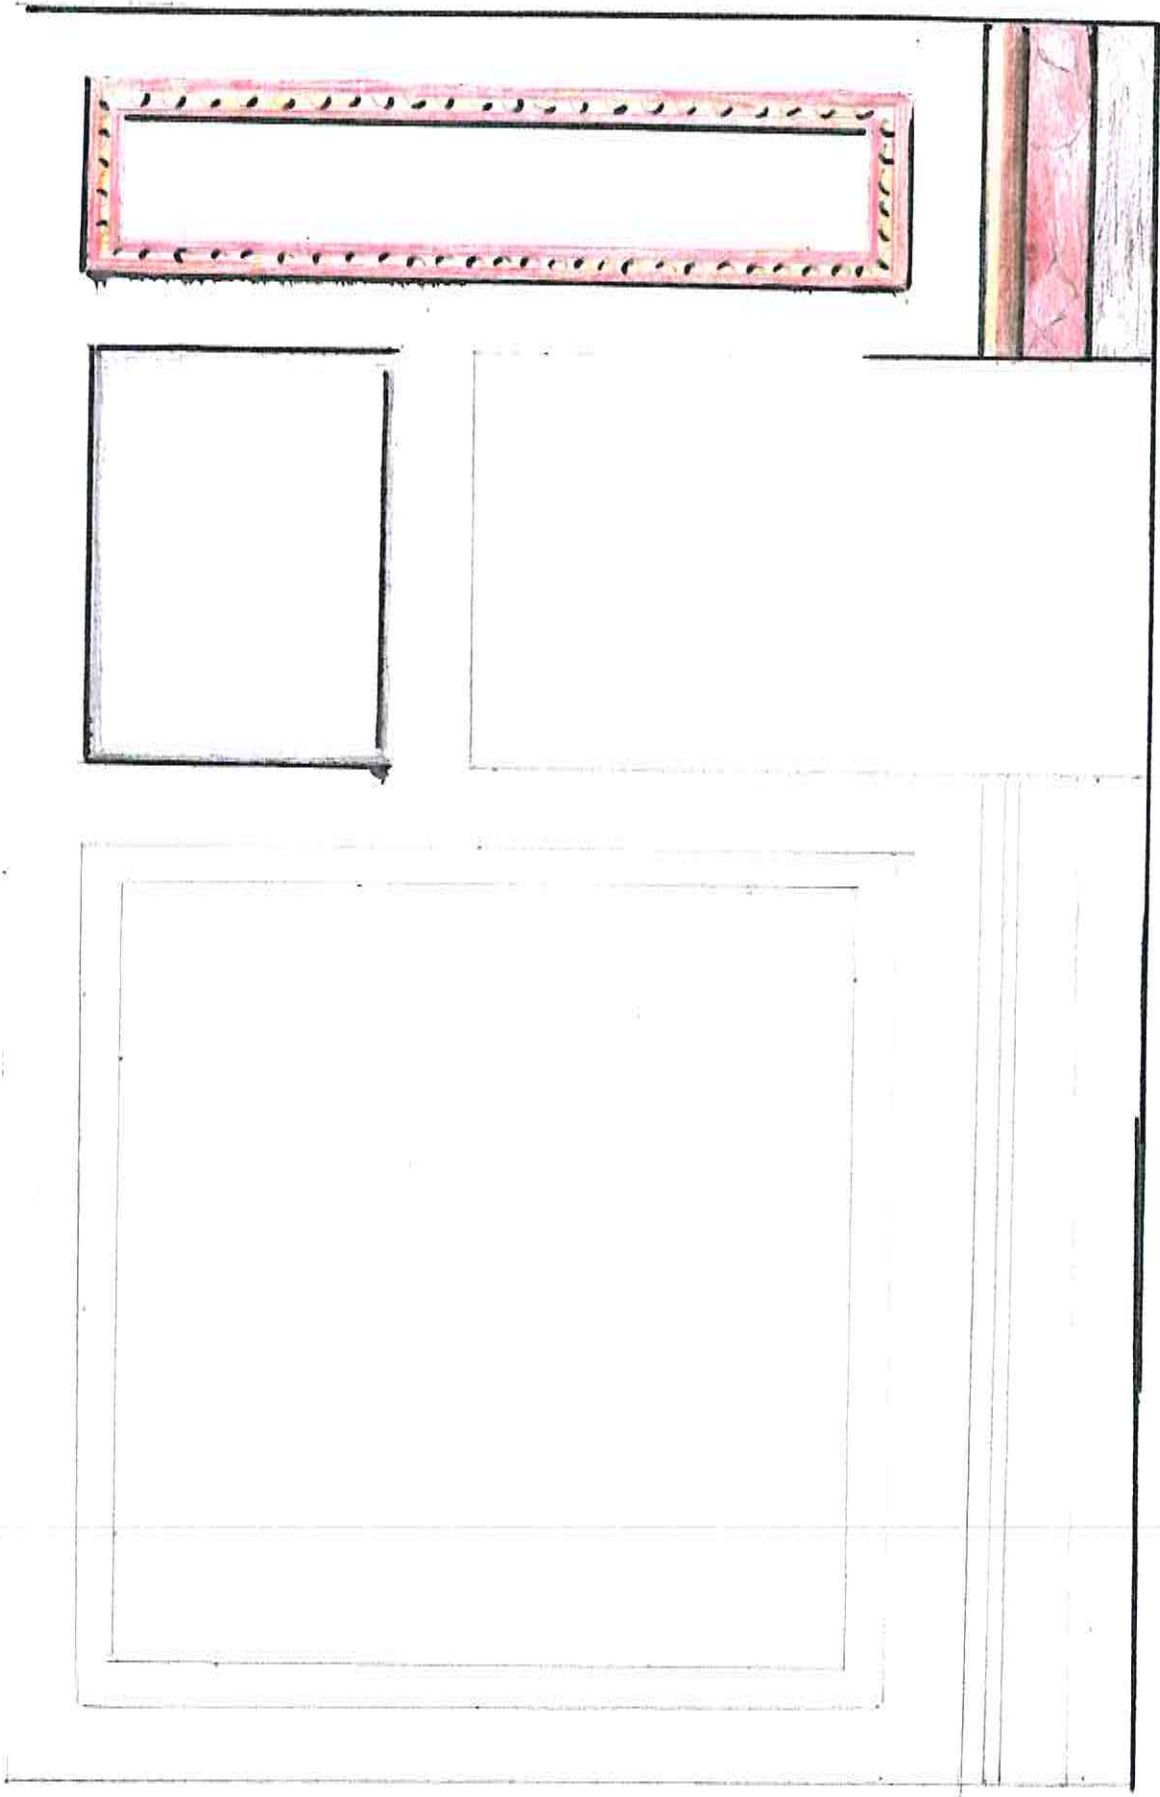
Alleghiamo alla documentazione fotografica un disegno esplicativo della partizione geometrica tipo, ricorrente in tutte le stanze del palazzo e la localizzazione delle foto sulle piante.
